## OF ケーブル／接続部の簡易漏油補修工法の紹介

### Introduction of Simple Oil Leakage Repair Construction Method for OF Cable/Connection

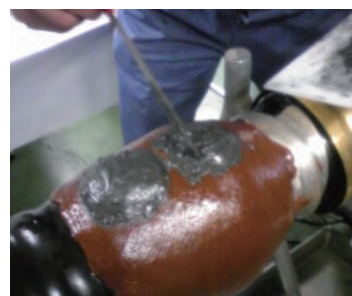
図2 補修状況

使用するポリマー樹脂（エポキシベースのセラミック系樹脂）は、主剤と硬化剤の混合により硬化し、硬化後には金属のように硬くなるもので、特長としては「油と融合して接着・硬化」が容易となります。速乾硬化樹脂で初期の油止め、次に一般硬化樹脂で仕上げます（図1、図2）。

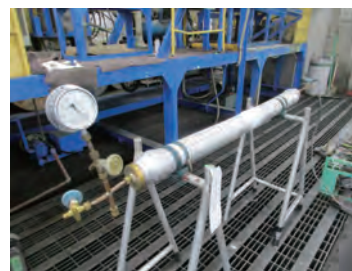
図3 補修実験後加圧放置（半年）状況

社内実験では、油を出しながらも漏油箇所が塞がること、0.6～1.0 MPaの油圧で約半年間（2020年1月～8月）漏油が発生しないことを確認しています（図3）。
